TAPATURMAVAKUUTUSLAITOSTEN LIITTO

26/93 Sukeltajan kuolemaan johtanut työtapaturma hänen noustuaan pintaan kahden aluksen välistä, jotka merenkäynnissä liikkuvat toisiaan kohti

työpaikkaonnettomuuksien tutkinta (TOT)

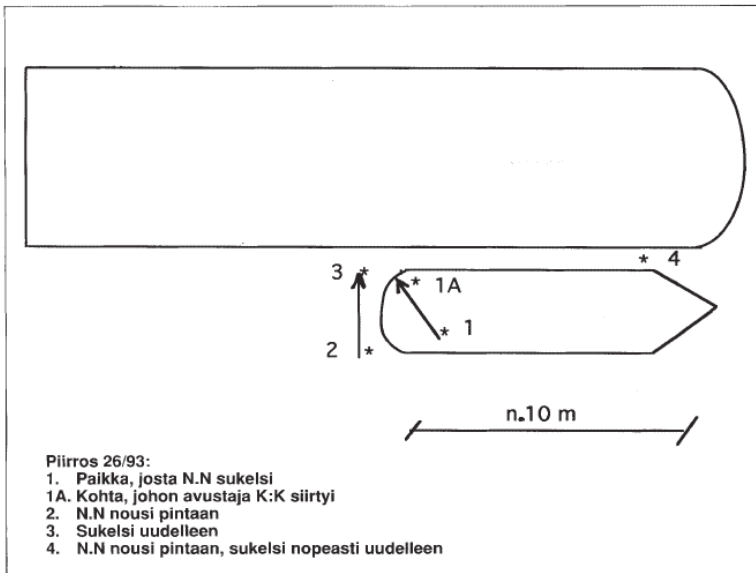
Kaavio tapahtumista ja tapaturmatekijöistä

Työtapaturman on aiheuttanut N.N:n nouseminen pintaan kahden vierekkäin olevan aluksen välistä. N.N:n ollessa alusten välissä ne todennäköisesti liikkuvat merenkäynnissä toistensa suhteen. Tällöin N.N on puristunut rintakehän kohdalta alusten väliin, jolloin hänen kylkiluunsa ovat murtuneet ja hän on saanut keuhkoruhjeita sekä menehtynyt saamiinsa vammoihin. Hengitysventtiilissä, paineilmapullon kiinnityssoljessa ja sukelluspuvun vasemmassa hihassa olevan saven perusteella on pääteltävissä, että N.N on samalla vajonnut pohjaan.

On mahdollista, että veden liikkeestä alusten välissä aiheutunut voimakas virtaus on nostanut sukeltajaa äkillisesti ylös, jolloin myös nosteen vaikutus on lisääntynyt sukelluspuvun ilmanpaineen alenemisen johdosta.

Avustajan liikkuminen aluksen kannella on todennäköisesti aiheuttanut sukeltajalle epätietoisuutta hänen sijainnistaan ja vaikeuttanut ylösnousupaikan paikallistamista. Sukeltajan toimintaa ovat haitanneet lisäksi hänen ja avustajan aikaisemman yhteistoiminnan puute sekä puhelimen puuttuminen. Ilmeisesti myös valaisimen teho (akkukäyttöinen) on alentunut sukelluksen aikana ja näkyvyys siten huonontunut.

Onnettomuuden syntymiseen vaikuttaneena tekijänä on pidettävä myös puutteellista suunnittelua sekä sukeltajan että merkinantajan toiminnasta sukelluksen aikana. On lisäksi epäiltävissä, ettei sukeltaja ole ollut täysin selvillä vaaratekijöistä sukeltaessa vierekkäisten alusten läheisyydessä.

Sukellustyö on suunniteltava huolellisesti ottaen huomioon sukellustehtävän laatu ja olosuhteet sukelluspaikalla. Erityistä vaaraa aiheuttavien tekijöiden, kuten tässä tapauksessa vierekkäisten alusten vaikutukset turvallisuuteen ja niistä johtuvat toimenpiteet on selvitettävä. Samoin on varmistuttava siitä, että mahdollisen sukellusonnettomuuden sattuessa sukeltajalle voidaan antaa tarvittaessa nopeasti ja varmasti apua.

Avustajalla tulee olla tehtävään saatu opastus, eikä hän saa sukelluksen aikana tehdä muuta työtä kuin hänen tehtäväkseen avustajana on katsottava kuuluvan. Sukeltajan on pyrittävä käyttämään avustajana henkilöä, joka on perehtynyt hyvin sukeltajan työskentelytapaan. Avustajan on pysyttävä sukeltajan veteenlaskupaikalla tai tarpeen vaatiessa muulla sopivalla paikalla, josta hän parhaiten voi seurata sukeltajan liikkeitä veden alla.

Sukeltajan ja merkinantajan on ennen sukellustehtävää selvitettävä työn kulku yksityiskohtaisesti, sovittava merkinannoista ja toimenpiteistä mahdollisissa poikkeavissa tilanteissa.

Ammattimaisessa sukellustyössä tulisi yleensä käyttää kokonaamaria ja yhteydenpitoon merkinantoköyden lisäksi puhelinta sekä pinnalta virtaa saavaa tehokasta valaisinta. Turvallisen ylösnousupaikan osoittamiseksi vaarallisissa olosuhteissa voidaan käyttää pinnan alle sijoitettua voimakasta valoa.

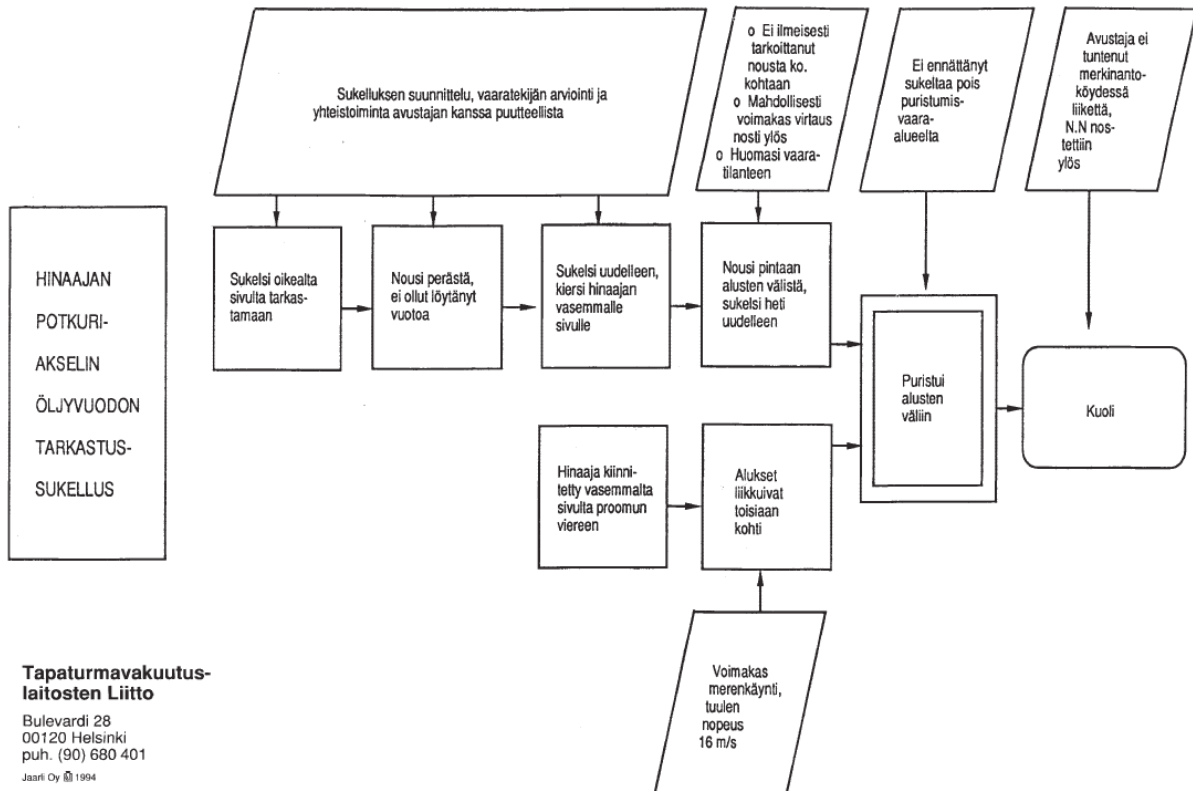
Jostain syystä N.N nousi pintaan proomun ja m/s B:n välistä läheltä keskilaivaa. Tällöin hänen kuultiin sanovan, että on heti sukellettava, koska hän on liian ahtaassa paikassa (ks. piirros). Takaisinsukelluksessa ei havaittu mitään outoa, mutta sen jälkeen K.K ei tuntenut merkinantoköydessä mitään liikettä. Tällöin hän ryhtyi H.H:n kanssa vetämään N.N:ää ylös. Hänet saatiin pintaan klo 00.03. Samalla hälytettiin muu laivaväki apuun ja N.N nostettiin kannelle. Häneltä riisuttiin maski, jossa oli runsaasti verta. Sukelluspuku riisuttiin leikkaamalla irti sekä aloitettiin elvytys. M/s B:ltä otettiin yhteys meripelastuskeskukseen, josta ilmoitettiin, että sääolot eivät mahdollistaneet helikopterin tuloa paikalle. Lisäksi otettiin yhteys lähistöllä ankkurissa olevaan v/a K:hon, josta tulleet henkilöt jatkoivat elvytystä noin klo 00.50 saakka. S:n merivartioasemaan ei saatu yhteyttä.
